## Campofei nella cartografia storica

## Campofei, la memoria di una borgata

## Il caso studio

### Analisi dei materiali e delle murature

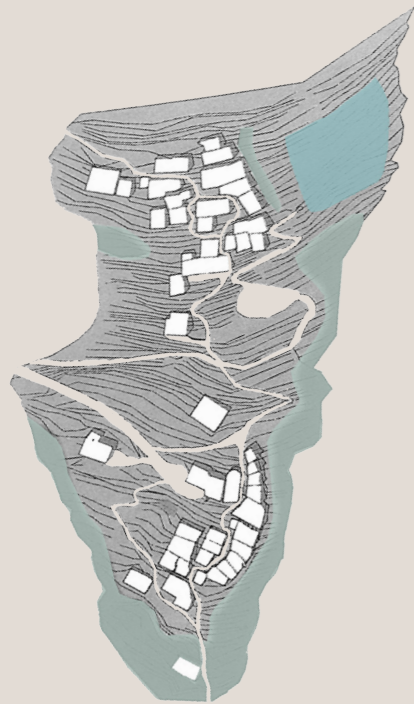
- Edificato
- Bosco
- Campi coltivati
- Percorsi

Analisi del suolo della borgata e delle aree limitrofe, individuazione degli spazi antropizzati, dei sentieri e della rete dei percorsi interni all'insediamento.

Campofei è divisa in due principali nuclei insediativi che testimoniano due successivi sviluppi della borgata. La parte più bassa, che potremmo definire il centro dell'insediamento, risale al 1700, caratterizzata da una struttura insediativa di stampo medioevale caratterizzata da un'alta densità, dalla disposizione delle fabbriche più antiche a spina di pesce lungo il sentiero ed dal posizionamento delle stesse lungo una scarpata. Analizzando la struttura insediativa della borgata nella parte alta, si intuisce la sua matrice ottocentesca, gli edifici si presentano più distaccati rispetto alla parte bassa, dando più respiro ai passaggi di distribuzione e di attraversamento. La parte alta della borgata rappresenta l'espansione verso monte del nucleo originario di Campofei.

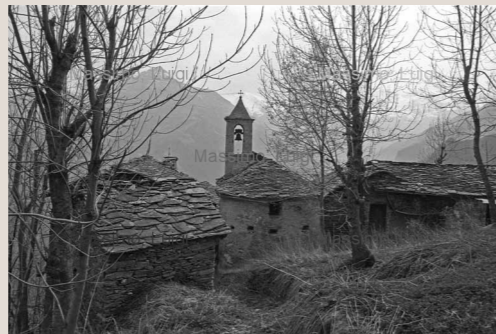
Abitazione tradizionale in pietra nella parte bassa di Campofei.

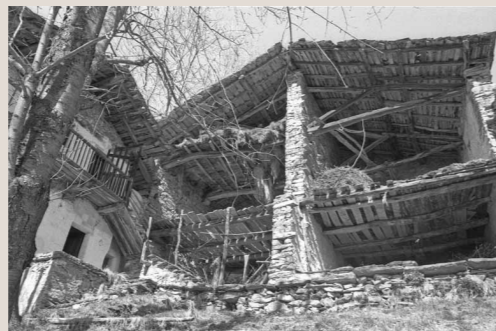
Nella parte alta le abitazioni sono più grandi e si dispongono in maniera ordinata seguendo il pendio del terreno.

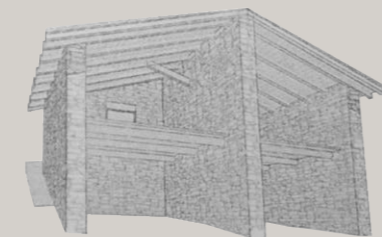
Fienile

I fienili sono considerati come una tipologia a sé stante in quanto rappresentano una realtà molto forte nella borgata. Sono caratterizzati da due muri portanti laterali e un terzo muro di spina che divide lo spazio all'interno in due ambienti distinti separati ulteriormente in due livelli da un solaio ligneo.

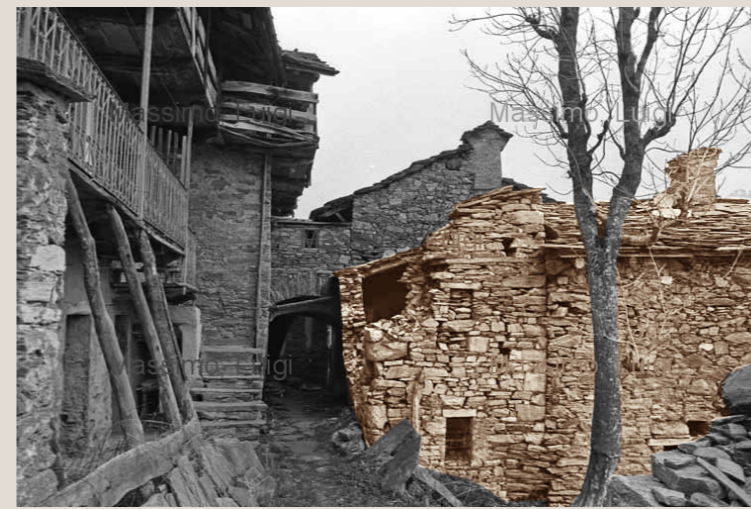
L'edificio evidenziato è quello analizzato come caso studio, tuttavia, in questa foto d'epoca, si può notare chiaramente come la fabbrica fosse più integra rispetto ad oggi. L. MASSIMO, *Campofei*, 1981 fotografia. [www.escarton.it](http://www.escarton.it)

Allo stato attuale, è chiaro che la composizione dell'aggregato fosse data dalla costruzione successiva di cinque edifici differenti, tre in successione lungo il pendio e gli ultimi due affiancati verso valle. Nella foto del 1981 (in alto) è tuttavia visibile una sesta unità edilizia disposta a monte di quelle che oggi possiamo osservare: è verosimile pensare, ipotizzando un processo di aggregazione successiva verso valle, come di consuetudine in questo tipo di aggregati, che la parte ormai crollata fosse proprio il nucleo originario e più antico dell'insieme.
